Modifica Cassetta THETFORD C-400

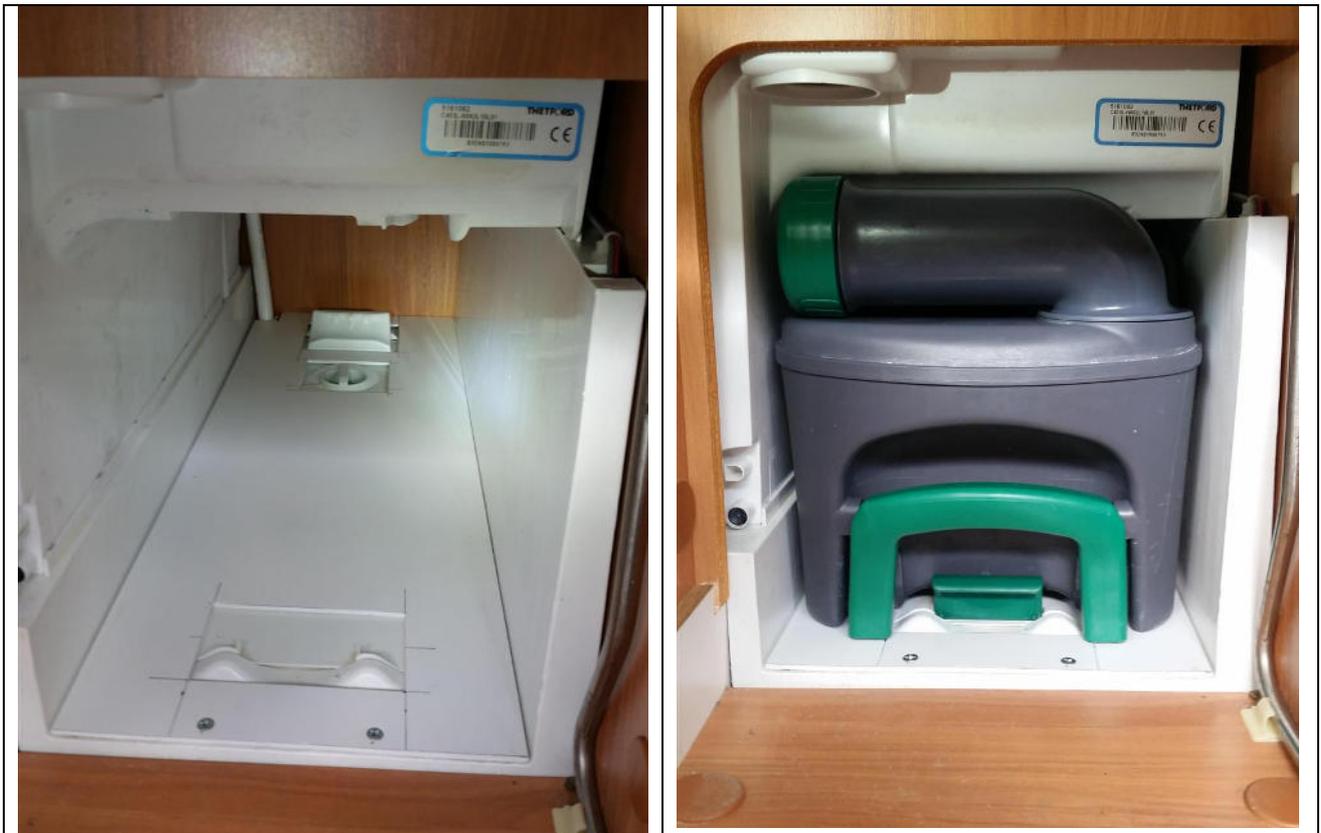
Fin da subito mi ero accorto che la cassetta Thetford C-400 del nuovo camper, aveva qualche piccola ma spiacevole perdita dalla guarnizione superiore, tra tazza e cassetta. Sostituita la guarnizione con una nuova, ma dopo pochissimo eravamo da capo. Studiato meglio il problema, mi sono accorto che la cassetta non premeva abbastanza verso l'alto sul fondo della tazza, come se l'alloggiamento della cassetta fosse un po' troppo alto. Mi sono procurato quindi un foglio di materiale plastico di 3 mm di spessore, chiamato "Poliuretano Espanso", che si trova facilmente nei centri per il fai da te. Scelto il colore bianco che si adatta bene all'uso. Questo materiale, benché compatto e solido, si taglia abbastanza bene con un robusto cutter rendendone facile la lavorazione. Ho sagomato uno spessore grande quanto il fondo dell'alloggiamento aprendo alcune finestre dove necessario. Messo questo spessore sul fondo dell'alloggiamento, lo ho fissato con due viti incassate a testa svasata, per mantenerlo fermo in posizione. In questo modo la cassetta viene sollevata di 3 mm e quindi la guarnizione preme bene contro il fondo della tazza facendo una tenuta perfetta. Il problema delle perdite è stato quindi risolto definitivamente. Sollevando anche se di poco la cassetta, la levetta verde di sgancio, faceva fatica a rimanere agganciata sul suo fermo, quindi la ho tolta dalla cassetta (è inserita con due perni a pressione), scaldata un po' e quindi piegata un pochino di più e rimessa al suo posto. Così facendo aggancia nuovamente in modo perfetto.
